TEMPIO DI LUXOR / 1

LATOMIE DI SIRACUSA

GROTTE DI CATULLO, Sirmione

TEMPIO DI ROMOLO, Roma

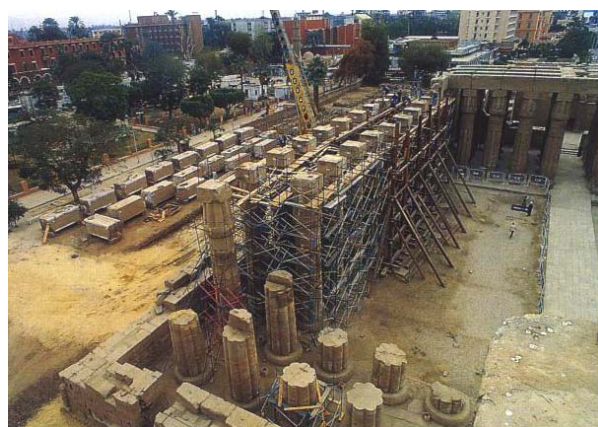
In alto, colonne del cortile di Amenofi III nella fase di smontaggio. Qui sopra, esempio di degrado della pietra del tempio di Luxor.

L'assetto statico del complesso monumentale desta qualche preoccupazione. In particolare 22 colonne del cortile di Amenofi III mostrano evidenti segni di instabilità, dovuta ai cedimenti del terreno di fondazione. Numerose colonne infatti presentano sensibili scostamenti dalla verticale e la trabeazione sovrastante è soggetta a dislocazioni. Si ha ragione di ritenere che i cedimenti del terreno si siano manifestati già in antico, ma che il gradiente dei fenomeni di cedimento sia aumentato

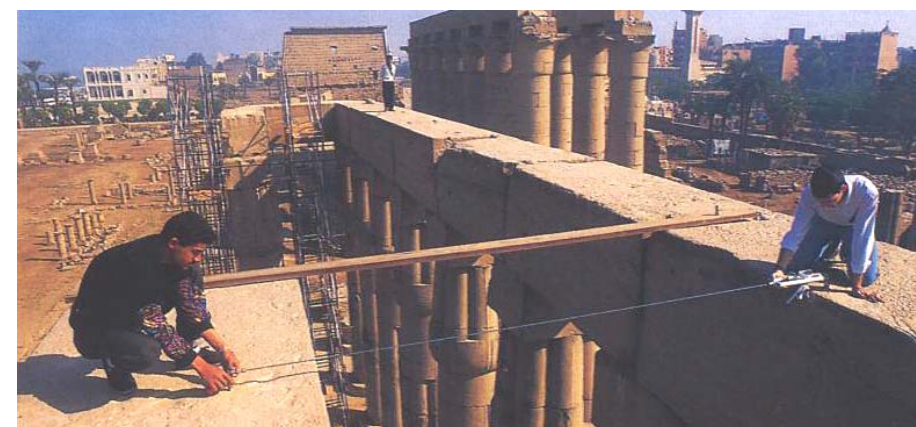
In alto, installazione di strumentazione per il controllo degli spostamenti relativi delle strutture durante il restauro. A sinistra, controllo dell'apertura dei giunti mediante estensimetro meccanico rimovibile. Qui sopra, misura degli spostamenti relativi con estensimetro rimovibile a lunga base.

Per il controllo dei movimenti strutturali del colonnato nelle sezioni non interessate direttamente dalle operazioni di restauro è stato installato un sistema di sorveglianza e controllo.

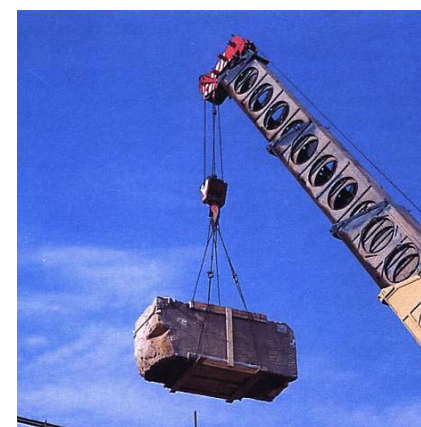
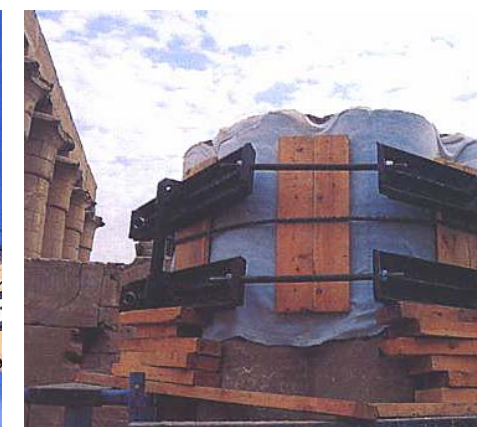
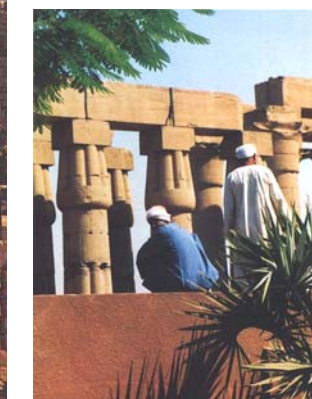
In senso orario a partire dalla foto in alto a sinistra: smontaggio degli architravi, telaio di contenimento per lo smontaggio dei rocchi delle colonne, le due file di colonne del cortile di Amenofi III interessate dall'intervento di restauro e vista d'insieme del cortile.

L'Ismes ha anche garantito l'assistenza tecnica e la supervisione in sito dei lavori di consolidamento e smontaggio.

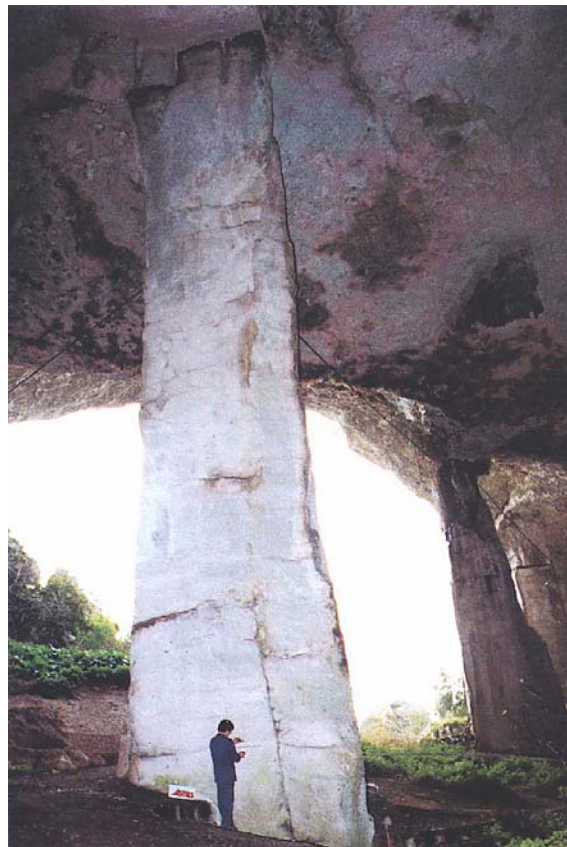
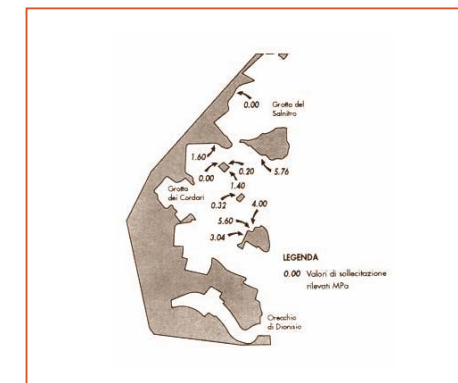
Misura dello stato tensionale in uno dei pilastri centrali della grotta dei Cordari.
Nella pagina a fronte: a sinistra, misura dello stato tensionale sulla struttura perimetrale della grotta dei Cordari.
A destra, planimetria della grotta dei Cordari. E' possibile leggere nella pianta l'ubicazione delle prove e i valori di sollecitazione misurati.

Lo stato di sforzo e le caratteristiche di deformabilità della roccia della grotta dei Cordari sono state oggetto di uno studio sperimentale, eseguito dall'Ismes su incarico della Regione Siciliana - Ispettorato Regio-

nale Tecnico (Palermo). Le indagini, eseguite utilizzando la tecnica dei martinetti piatti, hanno evidenziato la distribuzione della sollecitazione nelle strutture verticali di sostegno della grotta: lo sforzo cui sono assoggettati i due grossi pilastri perimetrali raggiunge i 6 MPa - mentre quello dei pilastri centrali non supera il valore di 1,4 MPa. La volta della grotta è dunque sostenuta dai grossi pilastri che la delimitano, essendo pressoché nulla la collaborazione statica dei due pilastri centrali.

Nel corso delle prove si è anche determinato il modulo di deformabilità secante della roccia: circa 15000 MPa, in tutti i quattro pilastri. Questo valore è stato determinato nell'intervallo di sollecitazione 0-6 MPa.

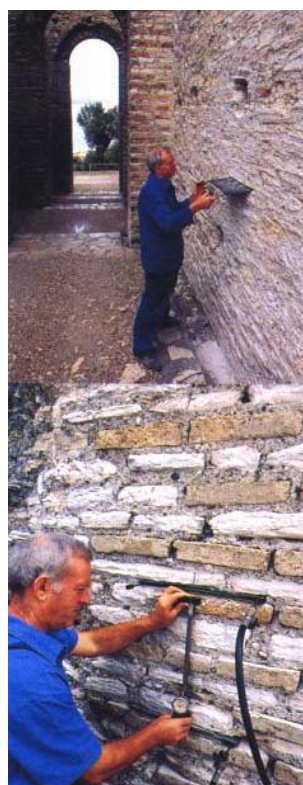
Qui sopra, misura dello stato tensionale e determinazione delle caratteristiche di deformabilità di una struttura muraria nel Campo delle Noci.

Più complesso il comportamento modale delle strutture murarie del Campo delle Noci. La frequenza propria della parete in direzione nord è inferiore a quella ortogonale, coerentemente con le connessioni in quota di quest'ultima con il terrapieno del Prato degli Ulivi.

La seconda struttura è il complesso del "Campo delle Noci", che presenta una configurazione di elementi ben conservati e ben connessi, non lontana dalle condizioni originarie. Per lo studio di questa seconda struttura è stata installata una rete di 39 sismometri, disposti parte in sommità, in modo da coprire l'intero sviluppo planimetrico, parte a diverse quote di un setto murario.

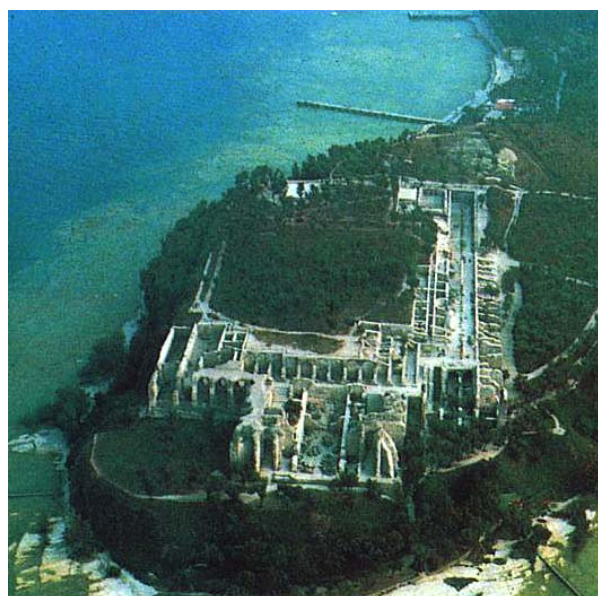
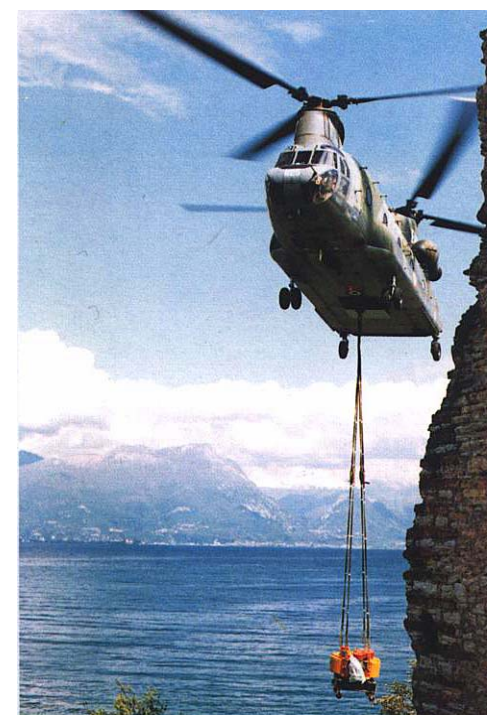
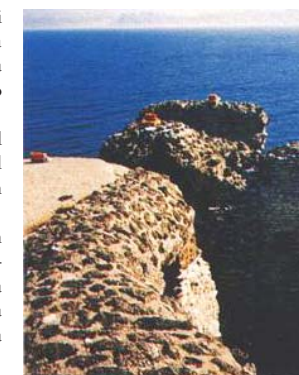
In alto a destra, pianta della villa romana.

Nella pagina a fronte, trasporto della vibrodina per le prove di vibrazione forzata del Grande Pilone e, nella foto piccola, sismometri.

e restauri a cura della Soprintendenza della Lombardia (1939-40), si ritenne opportuno installare una fascia metallica di incravattamento collegata a un tirante ancorato al suolo. Per lo studio sono stati utilizzati 20 sismometri disposti a diversa quota in modo da valutare sia le forme modali sia le forze di inerzia connesse con il moto dell'opera.

L'esame delle funzioni di trasferimento registrate durante le prove ha permesso di determinare i parametri modali dei modi di vibrare nel campo di frequenze utilizzato. In particolare l'analisi dei risultati ha evidenziato cinque modi di vibrare del Grande Pilone: i primi due corrispondono a flessioni nei due piani parallelo e normale a quello di giacitura, prive di inversioni di segno e quindi tipiche del primo modo di vibrare di strutture snelle, vincolate a mensola;

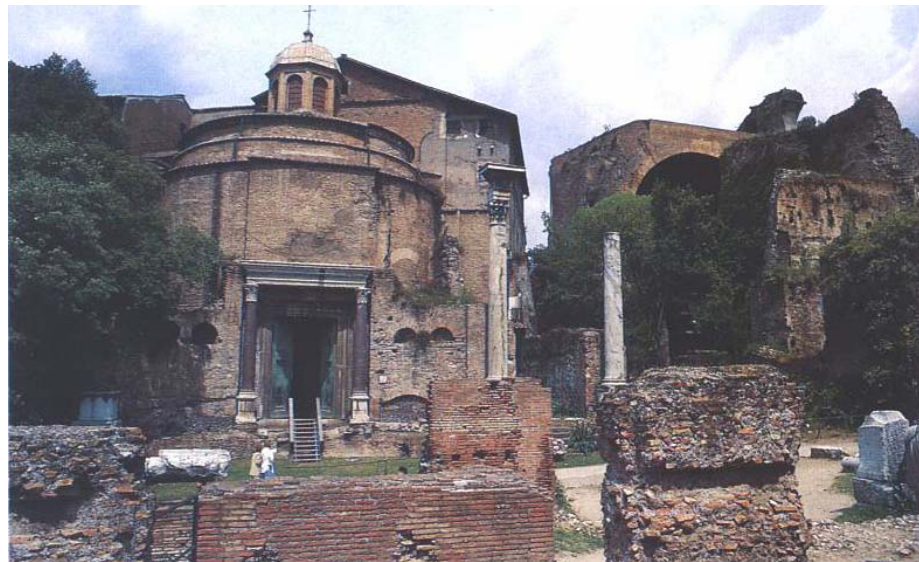
Tempio di Romolo fotografato dal lato prospiciente la via Sacra: si noti la lanterna sovrastante la cupola, aggiunta in epoca barocca.

In epoca barocca il tempio fu modificato con l'aggiunta di un piano intermedio interno e di una lanterna in sommità della cupola. L'edificio ha subito nei secoli numerosi interventi, tanto che la cupola si trova ormai senza più contrasti laterali, in seguito agli scavi eseguiti per riportare il piano del foro al livello della pavimentazione in epoca repubblicana. Attualmente l'edificio è interessato da un insieme di lesioni prevalentemente verticali, dalla sommità della cupola fino a terra.

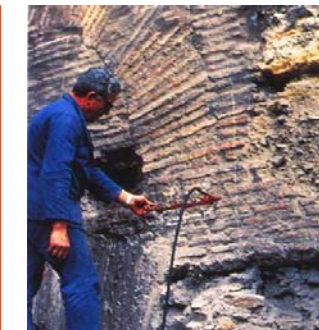
Determinazione dello stato di sollecitazione della muratura del tempio di Romolo. Nel riquadro in alto a sinistra sono indicati i punti di prova e, fra parentesi, i valori di sollecitazione. Qui sopra, esecuzione della prova e risultati della determinazione delle caratteristiche di deformabilità nei punti 1B e 4B della sezione A-A.

Le indagini con martinetti piatti hanno consentito di determinare lo stato di sollecitazione della muratura e le sue caratteristiche di deformabilità, alla base del monumento, al di sopra del piano intermedio, e all'imposta della cupola. Risulta dalle prove che la muratura è caricata eccentricamente, in misura sempre maggiore dal basso verso l'alto, tanto che nell'estradosso della cupola sono presenti stati locali di trazione, in prossimità dell'imposta.

La modellazione numerica si è svolta in due fasi. Nella prima si è ipotizzato un comportamento lineare della struttura, tenendo conto delle lesioni esistenti. In una seconda fase il modello è stato completato introducendo i parametri acquisiti mediante le indagini sperimentali. I valori di sollecitazione calcolati con il modello matematico sono risultati in buon accordo con quelli misurati in sito con la tecnica dei martinetti piatti.

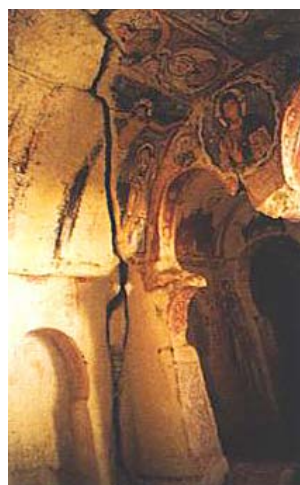
Nella pagina a fronte, in alto, Chiesa di Elmali, vista dal lato che presenta maggiori problemi di instabilità: parte delle strutture di accesso sono crollate.

Ancora nella pagina a fronte, in basso, interno della Chiesa di Meryemana. La Chiesa è ubicata sul ciglio di una parete rocciosa instabile.

Qui sopra, a sinistra, pittura nella Chiesa di S. Barbara danneggiata dalle infiltrazioni d'acqua.

A destra, Chiesa di El Nazar: le superficie di rottura in colore chiaro testimoniano i crolli avvenuti recentemente.

Il problema di queste architetture nasce dall'instabilità di cunei, guglie, lastre e blocchi di pietra che l'azione erosiva ambientale ha isolato progressivamente all'interno dell'ammasso roccioso. Le chiese presentano infatti un insieme di massi separati da fessure e discontinuità (Meryemana Kilise). Il danneggiamento degli strati di roccia più tenera è chiaramente visibile nel livello intermedio di El Nazar, come pure nelle volte di Elmali e S. Barbara.

L'azione erosiva delle escursioni cicliche termoigrometriche si somma all'azione meccanica più localizzata dell'acqua piovana che, colando lungo le discontinuità della roccia, diminuisce l'aderenza tra blocchi contrapposti. L'acqua piovana inoltre danneggia in modo irreparabile i preziosi cicli pittorici che rivestono le pareti delle Chiese.

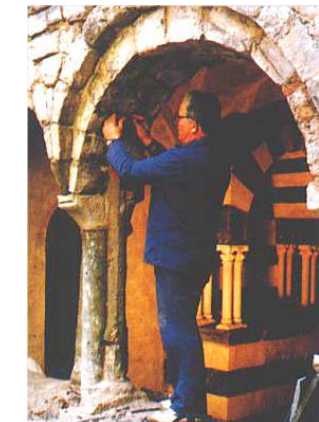
In alto a sinistra, prova con martinetto piatto nella muratura della torre nolare.

Qui sopra, prove all'imposta di un arco e nella muratura del loggiato del Chiostro.

Le prove con martinetto piatto sono state: 18 nella muratura perimetrale e negli archi che sostengono la cupola della chiesa, 8 nella torre nolare (campanaria), 21 negli archi in muratura del chiostro, 8 nella torre Doria, 7 nell'abbazia. Le prove sono state eseguite con martinetti di varie dimensioni e spessore, in funzione dello spessore sia della muratura, sia dei giunti di malta, entro i quali i martinetti dovevano essere inseriti. Per le prove nelle imposte delle arcate che sostengono l'abbazia, dove lo spessore dei corsi di malta è minore che nelle altre murature, si sono utilizzati martinetti a forma di segmento circolare, dello spessore di appena 4 mm.

Le prove hanno fornito il quadro dello stato di sollecitazione delle murature, mettendo in evidenza - quando siano state effettuate sui due lati della muratura in posizioni contrapposte - l'eventuale eccentricità di distribuzione del carico. In particolare sull'arco interno della muratura perimetrale del chiostro è stato individuato uno stato di trazione.
